Gemeinde-Sportanlagenkonzept (GESAK) Gemeinde Herisau

Teil C Objektblätter

Projekt-Nr. 6868 | Datum: 10. August 2022

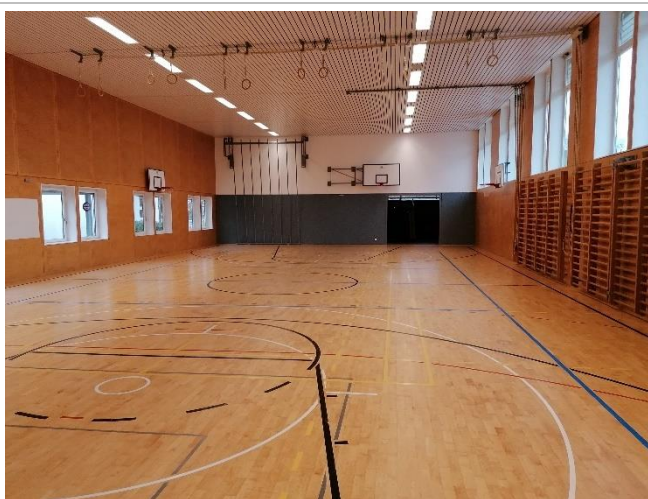
Obere Sporthalle

Bausubstanz:	- i.O., guter Zustand
Material:	- Beton/Holz
Konstruktion:	- Betonbau
Dachaufbau:	- Giebeldach
Hallenboden (Aufbau/Zustand):	- PU-Belag (unten) i.O. / Parkett (oben) sanierungsbedürftig
Bodenmarkierungen:	- gut sichtbar

Sanierungen bisher	- Total Sanierung 1998 / 1999 (Böden und Garderoben) -
Sanierungsvorschläge	- Duschen in Garderoben sanieren (Evtl. mit Türen ausstat- ten) - Zusätzliche Garderoben wären gewünscht - Hallenboden Parkett (obere Sporthalle) sanieren
Sanierungsmassnahmen	- keine Angaben -
