Gemeinde-Sportanlagenkonzept (GESAK) Gemeinde Herisau

Teil A - Grundlage und Analyse Bericht

Projekt-Nr. 6868 | Datum: 10. August 2022

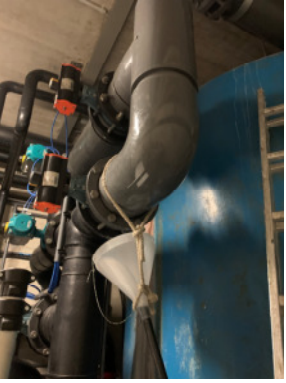
Position	A1	A2	A3	ALG	Bemerkungen
Filteranlagen

X	X	X		<p>Die Filteranlagen sind dem alter entsprechend in einem guten Zustand. Die Filtrückspülung erfolgt aus dem gemeinsamen Spülwasserbecken, jedoch führt die Spülwasserleitung durch den Reaktionsbehälter.</p> <p>Es besteht Optimierungsbedarf. Die Filterfüllung von Anlage 1 wurde vor 4 Jahren ersetzt. Bei der Anlage 2 wurde sie vor 3 Jahren respektive im Soprationsfilter vor 2 Jahren ersetzt.</p> <p>In der Anlage 3 ist die Filterfüllung mittelfristig zu ersetzen.</p>
Filterpumpen

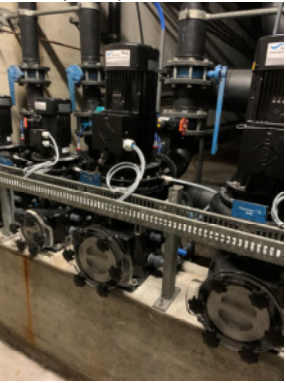
X	X	X		Die Filterpumpen sind dem alter entsprechend in einem guten Zustand.
	X	X			In der Anlage 1+2 wurden die Filterpumpen nach neuster Generation vor 3 Jahren ersetzt.
			X		Langfristig ist mit einen Teilersatz der Filter- und Treibwasserpumpen zu rechnen.
		X			Die Attraktionenpumen wurden vor 3 Jahren ersetzt, jedoch nur Energieklasse IE2.
					Das Rückspülgebläse ist dem alter entsprechen in einen guten Zustand. Langfristig ist es zu ersetzen.

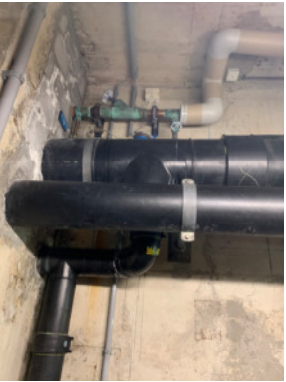
X	X	X		<p>Gemäss Auskunft Technischer Dienst sind die Schwallwasserbecken im Guten Zustand und die Volumen sind ausreichend gross.</p> <p>Bei den nächsten Revisionsarbeiten sind die Becken zu überprüfen und bei Bedarf analog dem Spülwasserbecken auszukleiden.</p> <p>Dieser Punkt ist bei den bauseitigen Bestandesaufnahme aufzunehmen.</p> <p>Die Netzwassernachspeisung entspricht nicht mehr den aktuellen Vorschriften gemäss SVGW Merkblatt W10 009d.</p> <p>Dieser Punkt ist bei der Bestandesaufnahme bei den Sanitäranlagen aufzunehmen.</p>

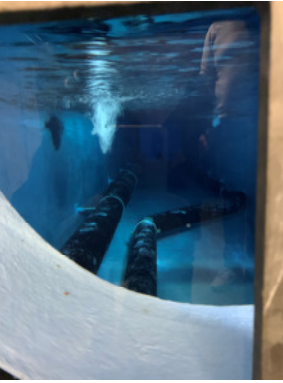
<p>Spülwasserbecken</p>

X	Ein Spülwasserbecken gemäss SIA 395/9 ist vorhanden. Jedoch fehlt eine kontinuierliche Umwälzung und Chlorung. Diese Massnahme hat kurzfristig zu erfolgen.
<p>Flockung</p>

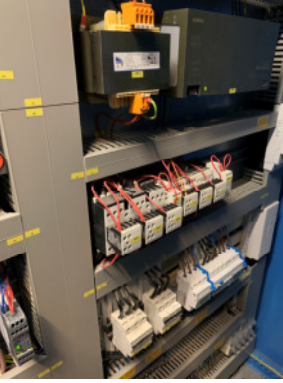
X	X	X	<p>Die Elektrische Steuerung hat ihre Lebensdauer erreicht und ist kurzfristig zu ersetzen. Ersatzteile gleicher Kompatibilität sind nur noch schwer zu beschaffen. Bei einem Ausfall der elektrischen Steuerung ist das Bad zu schliessen.</p>	
<p>Druckluftanlage</p>

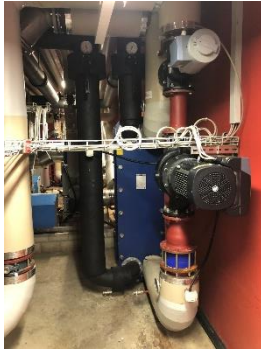
Abbildung 2 Wärmeübergabestation

Der vorgenannte Anlagenteil weist insbesondere folgende Mängel auf:

- Fehlende Dämmung des Wärmetauschers zur Wärmeabgabe an Heizsystem über die neu erstellte Wärmepumpe im Jahr 2020

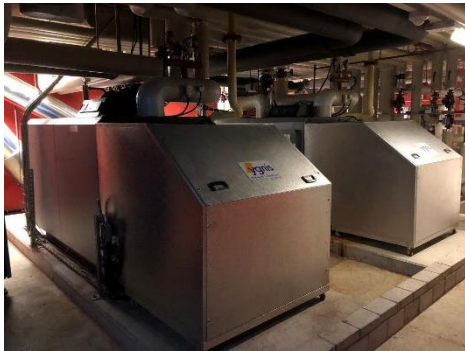
Abbildung 3 Gaskessel 1 + 2

Der vorgenannte Anlagenteil weist insbesondere folgende Mängel auf:

- Die beiden funktionstauglichen Gaskessel K1 + K2 (Baujahr 2007) werden die technische Lebenserwartung von 15 Jahren demnächst erreichen.
- Ein 1:1 Ersatz gemäss Energiegesetz ohne Auflagen wäre bis Ende 2021 möglich. Danach sollten mindestens 10% des Energiebedarfs durch Erneuerbare Energie abgedeckt werden.

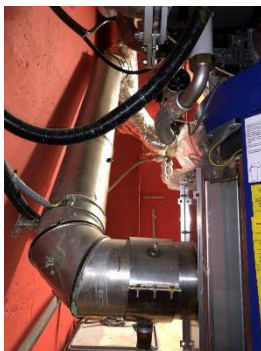
Abbildung 4 Abgasanschluss Gaskessel K3

Der vorgenannte Anlagenteil weist insbesondere folgende Mängel auf:

- Abgasanlage zum Gaskessel K3 ist teilweise undicht; Materialschwachstellen.
- Einbindung in die bestehende Abgasanlage wird hinterfragt – Normkonformität.

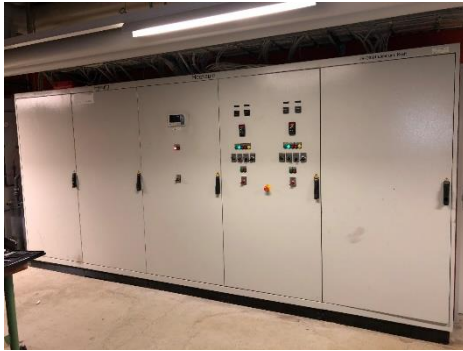
Abbildung 6 Schaltgerätekombination Heizungsanlage

Der vorgenannte Anlagenteil weist insbesondere folgende Mängel auf:

- Die Verfügbarkeit von Ersatzteilen zur Schaltgerätekombination (SGK) ist teilweise kritisch.

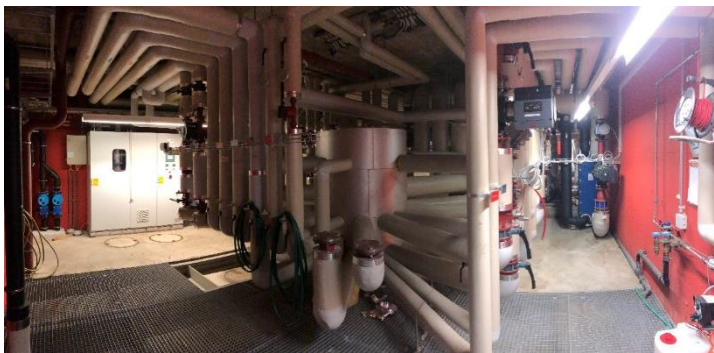
Abbildung 7 Zortström-Verteiler Mitte

Der vorgenannte Anlagenteil weist insbesondere folgende Mängel auf:

- Verbraucherguppen weisen teilweise Korrosion infolge Undichtigkeit bei den Apparaten und Armaturen auf.
- Die technische Lebenserwartung von 15 Jahren bei den Apparaten wird demnächst erreicht sein.

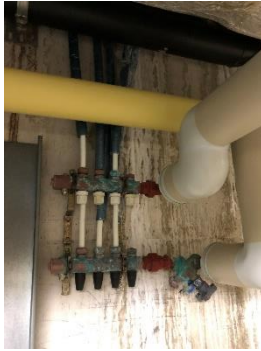
Abbildung 10 FBH-Verteiler Sanitär-/Lüftungszentrale

Der vorgenannte Anlagenteil weist insbesondere folgende Mängel auf:

- FBH-Verteiler weisen an Oberfläche Korrosion sowie Grünspan aus.

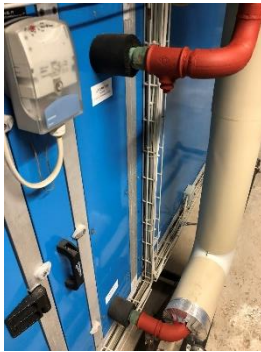
Abbildung 12 Anschlussstutzen Luftherhitzer

Der vorgenannte Anlagenteil weist insbesondere folgende Mängel auf:

- Die technische Lebenserwartung von 15 Jahren bei den Apparaten wird demnächst erreicht sein.
- Anschlüsse weisen teilweise an Oberfläche Korrosion sowie Grünspan aus.

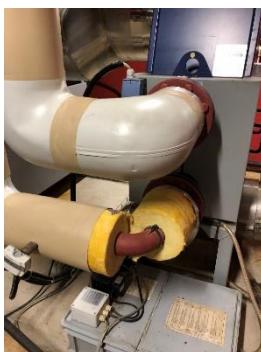
Abbildung 14 Anschluss Rekuperator

Der vorgenannte Anlagenteil weist insbesondere folgende Mängel auf:

- Teilweise beschädigte Stellen
- Bereiche ohne Dämmung

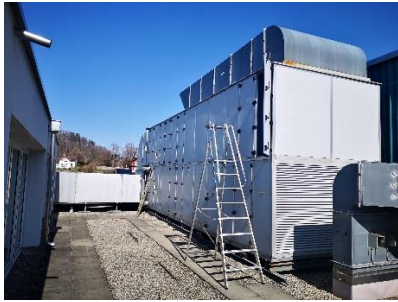
Abbildung 16 LA Hallenbad

Die "noch funktionstüchtige" RLT- Anlage zur Belüftung der Schwimmhalle / Hallenbad befindet sich in desolaten Zustand. Die Betriebssicherheit ist nicht gewährleistet und ein Ausfall führt zu einem Betriebsunterbruch. Die Kanalinstantion der Luftverteilung befindet sich in einem dem Alter entsprechenden Zustand.

Die vorgenannte RLT- Anlage weist insbesondere folgende Mängel auf:

- Gehäuse in prekärem Zustand
mehrere Stellen innerhalb der luftführenden Bauteile, die vollständig durchrostet sind Luftverbindung zwischen Kammern, Tropfwasser
- Türen sind teilweise nicht mehr ohne Werkzeug schliessbar
- Frischluftansaugung und Fortluftaustritt nicht Normgerecht ausgeführt
Fortluft direkt auf Dach Mitteltrakt
- Gehäusepanelle entsprechen nicht den Wärmedämmvorschriften gem. Energiegesetz und befinden sich teilweise in desolaten Zustand; erhöhter Wärmeverbrauch
- Teilw. offene Elektroinstallationen
Beleuchtung ohne Abdeckung; offene Kabel im Gehäuse; Personensicherheit
- Ventilatorantrieb mit Zahnriemen ohne Nachfilter
Gefahr von Feinstaubeintrag in Raumluft
- Taschenfilter
Bei Anlagenstillstand liegend Gefahr von feuchten Filterelementen → kann zu Schimmelbildung führen kann
- Steuerung / Regulierung
Verfügbarkeit von Ersatzteilen teilweise kritisch

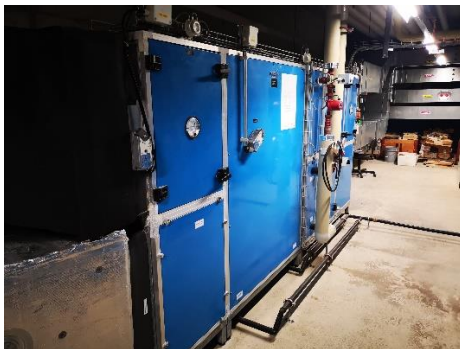
Abbildung 19 LA Gard. HB / Sauna / Eingang

Die vorgenannten RLT- Anlagen weisen insbesondere folgende Mängel auf:

- Teilweise Korrosion an den Eckverbindungen
- Ventilator mit Keilriemenantrieb ohne Nachfilter
- Teilw. offene Elektroinstallationen
- Teilw. liegende Filtertaschen

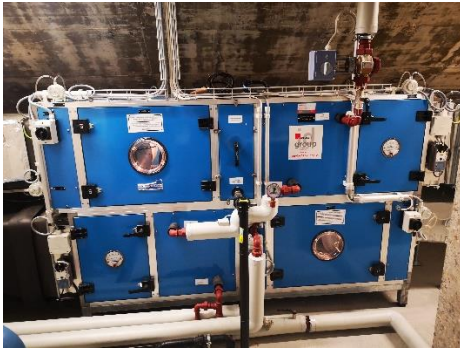
Abbildung 22 LA Lüche

Die vorgenannte RLT- Anlage weist insbesondere folgende Mängel auf:

- Teilweise Korrosion an den Eckverbindungen
- Korrosionsflocken unbekannter Herkunft
- Ventilator mit Keilriemenantrieb ohne Nachfilter
- Aufstellungsort hinsichtlich Brandschutzes muss geprüft werden

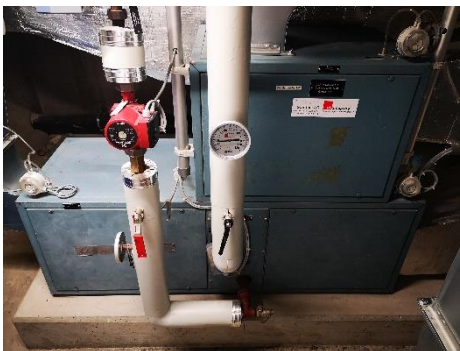
Abbildung 25 LA Gard FC

Die vorgenannte RLT- Anlage weist insbesondere folgende Mängel auf:

- Technische Lebenserwartung überschritten
- Innenisolierte Anlagen; nicht zulässig
- Keine Wärmerückgewinnung; je nach Betriebsstunden und Volumenstrom nicht zulässig
- Fortluftaustritt an Fassade je nach Betriebsstunden und Volumenstrom nicht zulässig

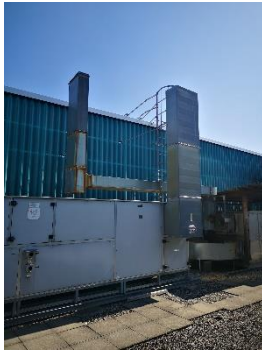
Abbildung 27 LA Sporthalle

Die vorgenannten RLT- Anlagen weisen insbesondere folgende Mängel auf:

- Ventilator mit Keilriemenantrieb ohne Nachfilter
- Liegende Taschenfilter bei Anlagenstillstand
Gefahr von feuchten Filterelementen was zu Schimmelbildung führen kann
- Gehäusepanelle entsprechen nicht den Wärmedämmvorschriften gem. Energiegesetz

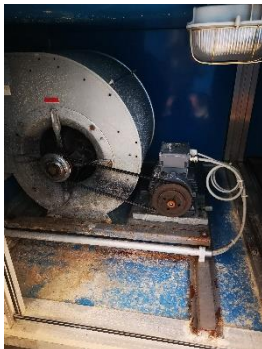
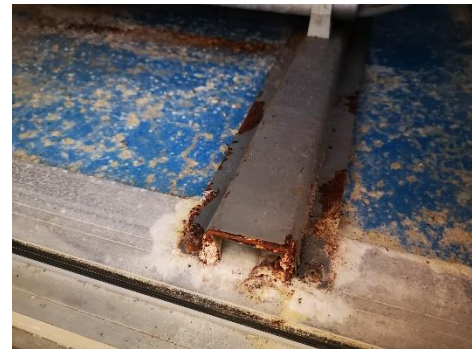
Abbildung 30
LA Gard EH

Die vorgenannten RLT- Anlagen weisen insbesondere folgende Mängel auf:

- starke Korrosion an den Eckverbindungen
- Korrosionsflocken unbekannter Herkunft im Gerät
- Ventilator mit Keilriemenantrieb ohne Nachfilter
- Liegende Taschenfilter bei Anlagenstillstand Gefahr von feuchten Filterelementen was zu Schimmelbildung führen kann

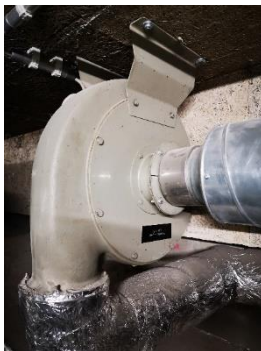
Abbildung 33 FOL MZH 22

Die vorgenannte RLT- Anlage weist insbesondere folgende Mängel auf:

- FOL Austritt unzulässig
- Aufstellungsort unzulässig

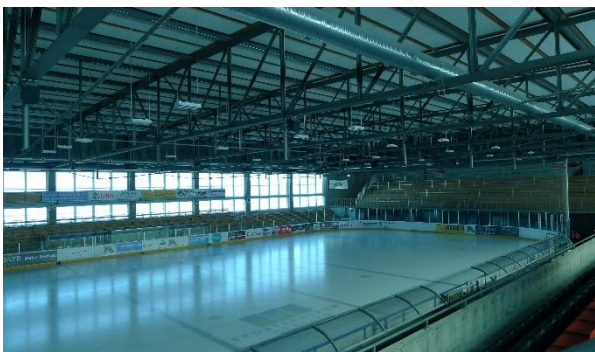
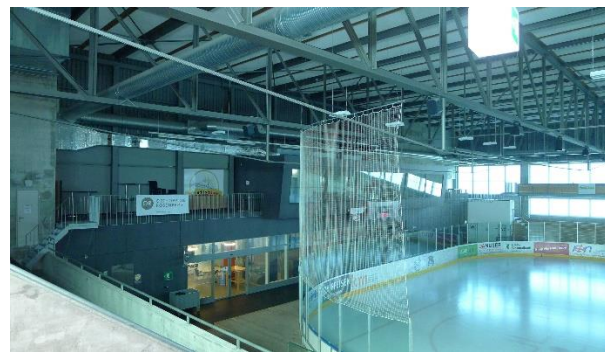
Abbildung 34 LA Eishalle

Die vorgenannte RLT- Anlage weist insbesondere folgende Mängel auf:

- Die Lufteinbringung / -verteilung ist nicht optimal
- Es ist kein Prinzipschema vorhanden, weshalb keine abschliessende Beurteilung zum Lüftungskonzept bezüglich Lufteinbringung erfolgen kann.

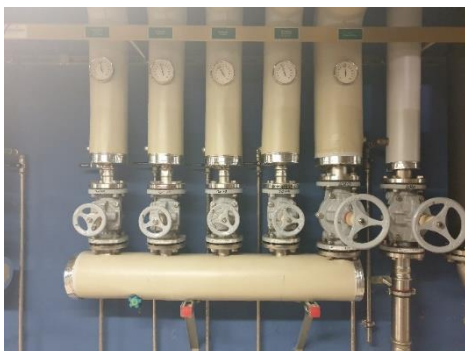
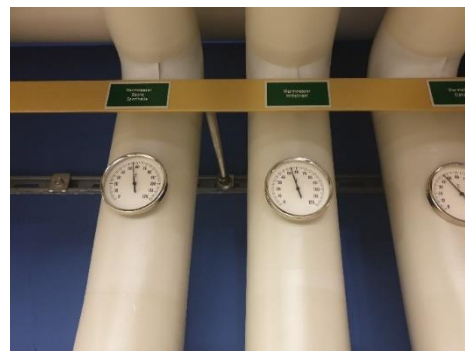
Abbildung 37 Warmwasserverteiler

Die vorgenannte Anlage weist insbesondere folgende Mängel auf:

- Zu tiefe Temperaturen

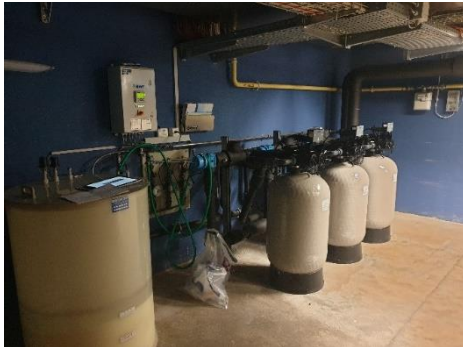
Abbildung 39 Tripplle Enthärtungsanlage

Die vorgenannte Anlage weist insbesondere folgende Mängel auf:

- Kein Rückflussverhinderer

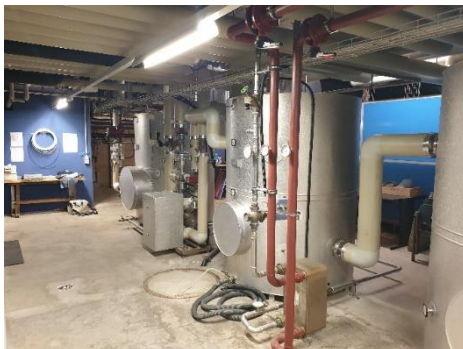
Abbildung 41 Warmwasserverteiler

Die Warmwasseraufbereitung besetzt ein WRG-System mit Plattenwärmetauscher. Es handelt sich hierbei um ein Drosselsystem, bei welchem der Volumenstrom entsprechend angepasst wird. Bei der Sichtprüfung wurde festgestellt, dass kein Sicherheitsventil vorhanden ist. Das Sicherheitsventil schützt die Installation vor Druckschäden, welches bei Ausdehnung durch Wasser entstehen kann (Wärmeausdehnung). Zudem ist die Installation nicht nach den Kantonalen Energievorschriften gedämmt.

Die vorgenannte Anlage weist insbesondere folgende Mängel auf:

- kein Sicherheitsventil vorhanden
- Fehlende Dämmung

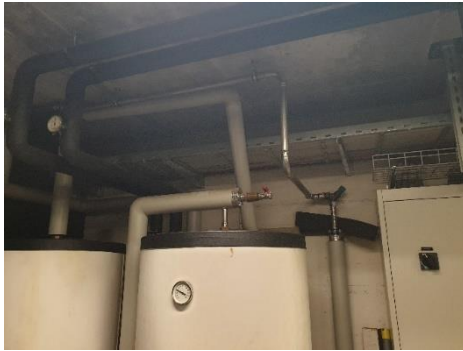
Abbildung 43 Sicherheitsventil WW-Eisreinigung

Die beiden Wassererwärmer für die Eisreinigungsmaschine sind in Serie geschaltet und mit einem Sicherheitsventil abgesichert. Das Sicherheitsventil schützt die Installation vor Druckschäden, welches bei Ausdehnung durch Wasser entstehen kann (Wärmeausdehnung). Das abgelassene Wasser fließt nach dem Sicherheitsventil in Drucklosen Zustand in das Schmutzwasser. Bei der vorgefundenen Situation herrscht ein Gegengefälle, was eine restlose Ableitung nicht möglich macht. Im Stehenden Wasser kann es zu einer Brutstätte von Mikroorganismen, wie beispielsweise Legionellen geben. Welches wiederum das Sicherheitsventil und das System verunreinigen kann.

Die vorgenannte Anlage weist insbesondere folgende Mängel auf:

- Gegengefälle bei Sicherheitsventil

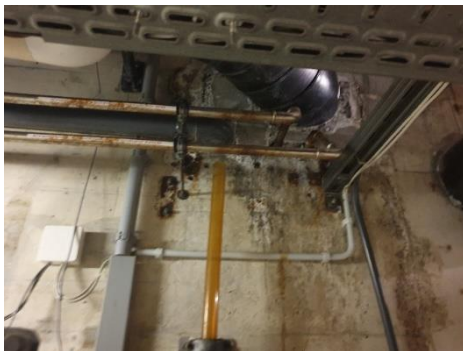
Abbildung 44 Trinkwasseranschluss ans AGB Hallenbad

Die vorgenannte Anlage weist insbesondere folgende Mängel auf:

- Nicht konforme Wassertrennung

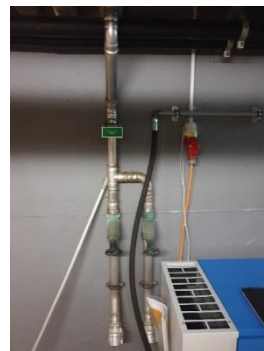
Abbildung 45 Füllstützen für Hallenbad

Die Füllleitungen des Hallenbades sind relativ lange, hier besteht ein grosses Risiko von stehendem Wasser. Durch Stehendes Wasser kann es zu einer Brutstätte von Mikroorganismen, wie beispielsweise Legionellen, führen. Somit könnte das Trinkwassersystem verunreinigt werden. Zudem ist ein Befüllen der Badewasseranlage mit direkter Schlauchverbindung nach SVGW W3 nicht erlaubt.

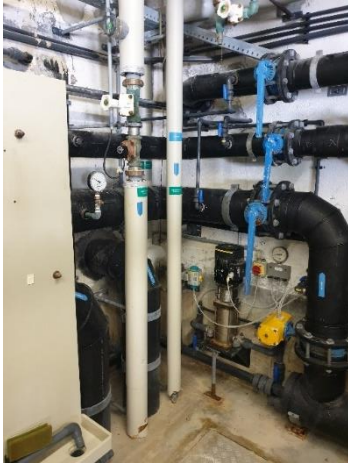
Abbildung 46 Trinkwassernachspeisung BWA Freibad

Die vorgenannte Anlage weist insbesondere folgende Mängel auf:

- Nicht konforme Wassertrennung

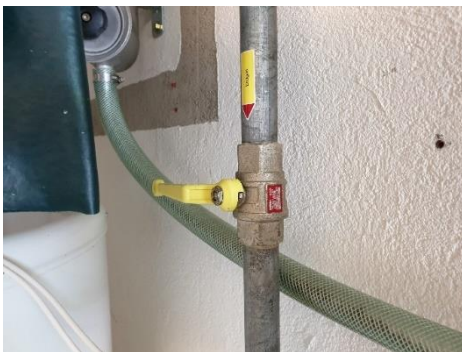
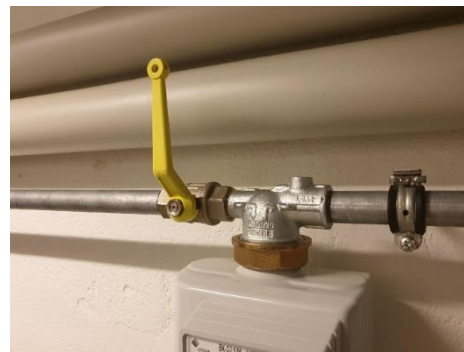
Abbildung 47 Senkrechter Kugelhahn

Die vorgenannte Anlage weist insbesondere folgende Mängel auf:

- Einbau Kugelventil

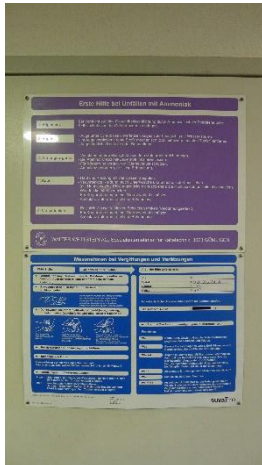
Abbildung 50 Warnhinweise

Die vorgefundene Situation weist insbesondere folgende Mängel auf:

- Allgemein: div. Wartungsjournale
- Keine Notbeleuchtung vorhanden
- Beschriftung Not-Aus
- PSA
Standort; fehlende Ausrüstung
- Fehlende Sicherheitshinweise, Beschriftungen
- Lagerung von Material im Maschinenraum
Drittmaterial, welches nicht gelagert werden darf
- Gaswarnanlage
technische Lebenserwartung; Standort; Warnhinweise; UEG
- LA Maschinenraum
Steuerung / Regulierung (Verfügbarkeit von Ersatzteilen teilweise kritisch); Installation
- SGK Kälte- sowie der WP-Anlage im Maschinenraum
- Fehlende Auffangwanne

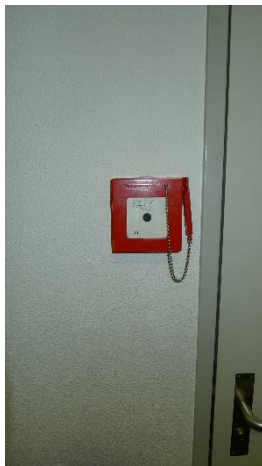
Abbildung 52 Beschriftung Not-Aus

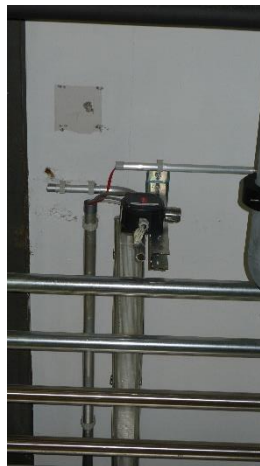
Abbildung 53 Gaswarnanlage

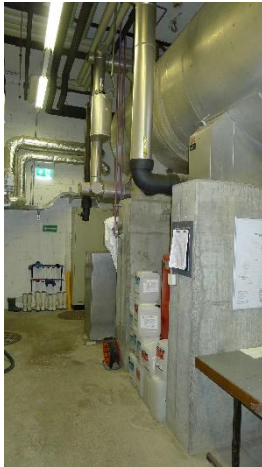
Abbildung 54 NH3-Abscheider / fehlende Auffangwanne

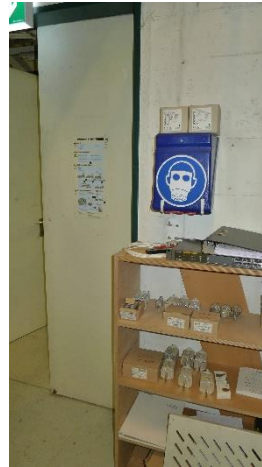
Abbildung 55 PSA

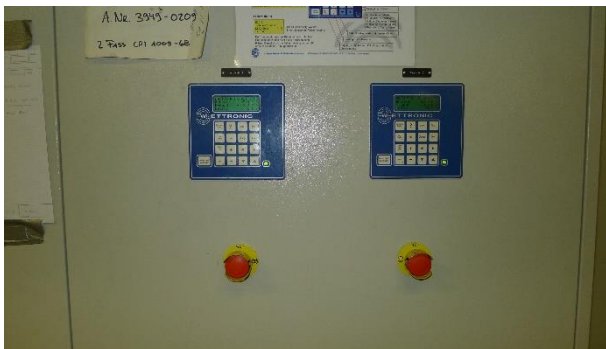
Abbildung 56 Verdichtersteuerung

Die Kälteanlage weist insbesondere folgende Mängel auf:

- Steuerung / Regulierung
Verfügbarkeit von Ersatzteilen teilweise kritisch
- Verdichtersteuerung
Verfügbarkeit von Ersatzteilen teilweise kritisch; technische Lebenserwartung
- Rückkühler
pH-Messung Kühl- / Abschlammwasser; undicht
- Dämmung teils beschädigt (Kalte Seite)
- Wärmeträgernetz
eine RK-Pumpe sowie einzelne Feldapparate haben die technische Lebenserwartung erreicht

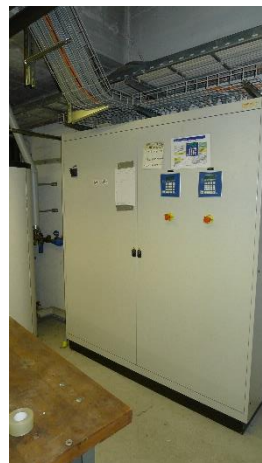
Abbildung 57 SGK Kälteanlage

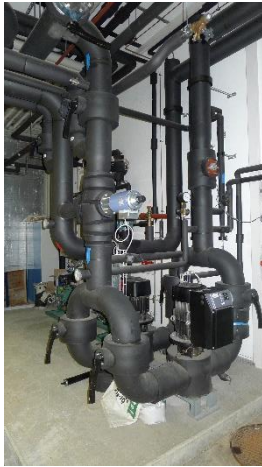
Abbildung 58 RK-Pumpe

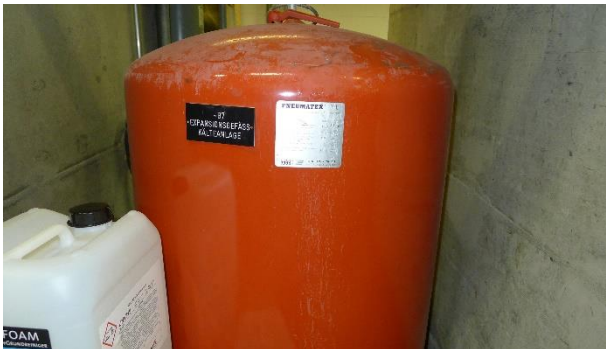
Abbildung 59 Expansion Kälteträgernetz

Die Kälteverbraucher (Kälteplatte) weist insbesondere folgende Mängel auf:

- Steuerung / Regulierung
Verfügbarkeit von Ersatzteilen teilweise kritisch
- Expansion
technische Lebenserwartung

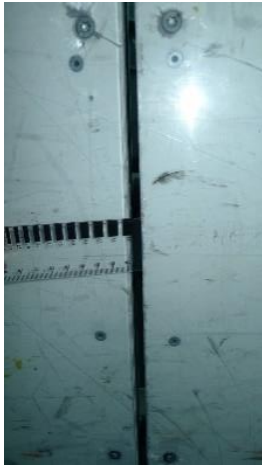
Abbildung 60 Spaltmass > 5mm

Die vorgefundene Situation weist insbesondere folgende Mängel auf:

- Div. Spaltenmasse
Verletzungsgefahr; Ligakonformität

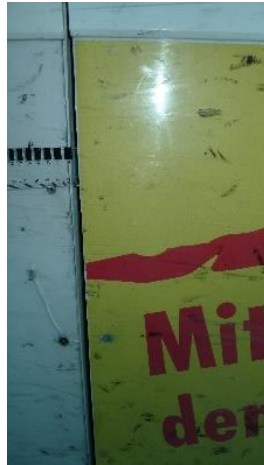
Abbildung 61 Spaltmass > 5mm

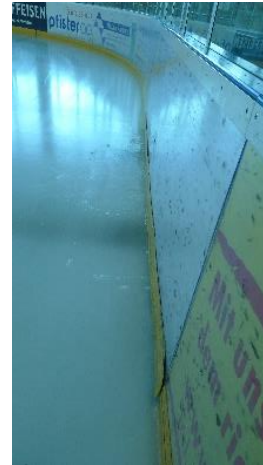
Abbildung 62
Abstehende Kickliste

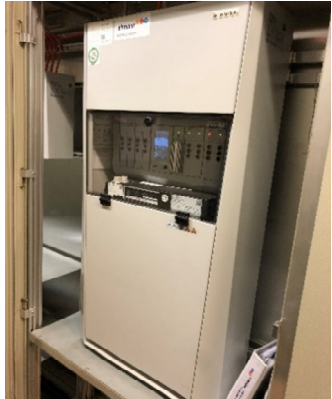
Die Notlichtanlage wurde im Jahr 2017 komplett erneuert (2 Zentralen, 6 Unterstationen). Die Anlage deckt die heutigen Bedürfnisse und entspricht den aktuellen Vorschriften. Die verbauten Batterien verfügen über eine Lebensdauer von 7-10 Jahren; ein Ersatz muss ins Auge gefasst werden.

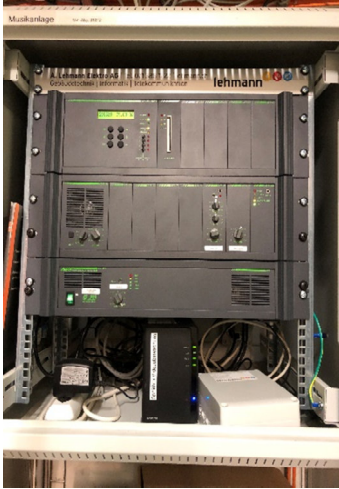
BKP	Bauteil / Bilder	Bezeichnung	Zustand
235	Apparate Schwachstrom		
235.51	Audioanlagen		<input type="checkbox"/> <input type="checkbox"/> <input checked="" type="checkbox"/> <input type="checkbox"/>

<p>Die bestehende Musik-/ EVAK-Anlage stammt aus dem Jahr 2007. An der Haupt-Zentrale wurden im Jahr 2020 die notwendigsten Revisionen durchgeführt. Damit wird die Funktion der Anlage gewährleistet. Technisch jedoch entspricht das System nicht mehr dem heutigen Stand. Auf längere Sicht wird ein Anlagenersatz empfohlen.</p>

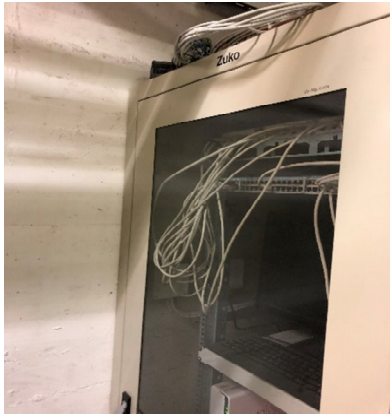
235.82	Zutrittskontrollanlage und Kassensystem		<input checked="" type="checkbox"/> <input type="checkbox"/> <input type="checkbox"/> <input type="checkbox"/>

<p>Die Zutrittskontrollanlage, und das Kassensystem werden momentan erneuert; die entsprechenden Fertigstellungsarbeiten laufen.</p>

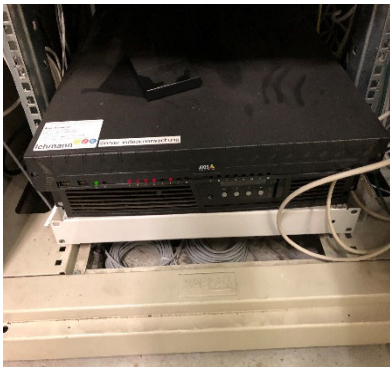
235.83	Videoüberwachung		<input checked="" type="checkbox"/> <input type="checkbox"/> <input type="checkbox"/> <input type="checkbox"/>

<p>Die Videoüberwachung wurde im Jahr 2018 erneuert. Die Anlage deckt die heutigen Bedürfnisse und entspricht dem aktuellen Stand der Technik.</p>

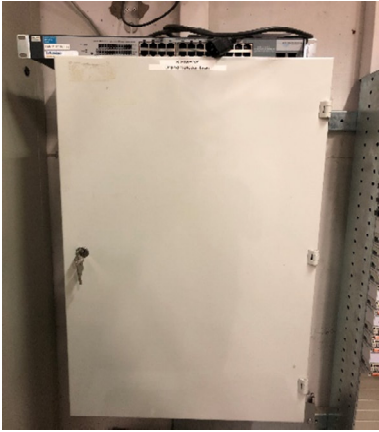
BKP	Bauteil / Bilder	Bezeichnung	Zustand
235.85	Brandmeldeanlage

Die bestehende Brandmeldeanlage wurde im Jahr 2007 installiert (Teilschutz). Die Brandmelder wurden zwischenzeitlich durch Melder der neuen Generation ersetzt; die alte Zentrale wurde jedoch belassen. Der Ersatz der Zentrale sowie eine notwendige Erweiterung des Überwachungsumfanges wurde vom Hausdienst mit dem Lieferanten im Juni vor Ort besprochen; die Offerte folgt bis Ende Juli.	<input type="checkbox"/> <input type="checkbox"/> <input type="checkbox"/> <input checked="" type="checkbox"/>
236	Schwachstrominstallationen

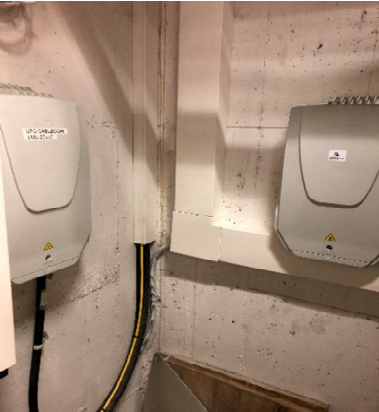
236.31	Multimedia- Gebäudeerschliessung

Der Gebäudekomplex ist seitens Multimedia von 3 Anbietern mit Glasfaser erschlossen (Swisscom, UPC, Salt). Die momentanen Bedürfnisse werden damit abgedeckt.	<input checked="" type="checkbox"/> <input type="checkbox"/> <input type="checkbox"/> <input type="checkbox"/>
237	Gebäudeautomation

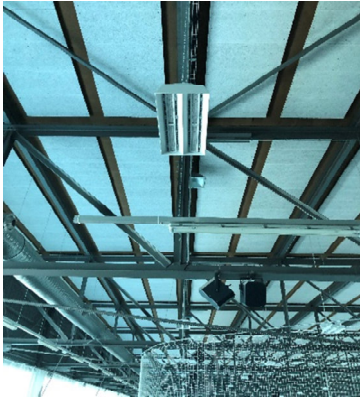
233.1	Allg. Leuchten		<input type="checkbox"/> <input type="checkbox"/> <input checked="" type="checkbox"/> <input type="checkbox"/>

Die Spielfeldbeleuchtung in der Eishalle wurde auf LED umgerüstet. In den übrigen Bereichen wurden die alten FL-/PL-Leuchten belassen. Auf längere Sicht wird ein Ersatz auch dieser Leuchten durch LED empfohlen.

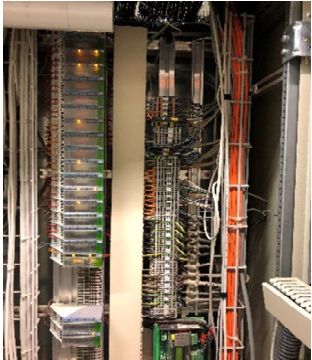
237.1	Gebäudeautomations-Anlagen		<input type="checkbox"/> <input type="checkbox"/> <input checked="" type="checkbox"/> <input type="checkbox"/>

<p>Das bestehende Gebäude-Automationsssystem stammt aus dem Jahr 2007. Die Anlagegeneration gilt heute als veraltet; ein schrittweiser Ersatz wird empfohlen / ist z.T bereits geplant. (Betrifft Anlage Garderobe Eishalle)</p>	
239	Übriges

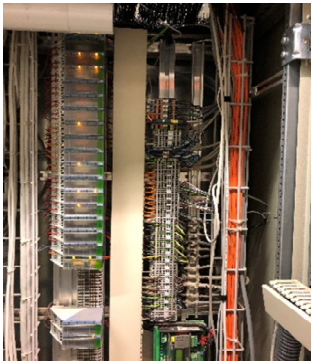
Die bestehende Regulierung der HLK-Anlagen wurde bereits erneuert; die Anlage entspricht somit dem aktuellen Stand der Technik.	
239	Übriges		
239.25	Unabhängige Kontrollen		<input checked="" type="checkbox"/> <input type="checkbox"/> <input type="checkbox"/> <input type="checkbox"/>
		Die Kontrollen werden den vorgeschriebenen Perioden entsprechend vom Hausdienst organisiert und mit einem unabhängigen Kontrollorgan durchgeführt.

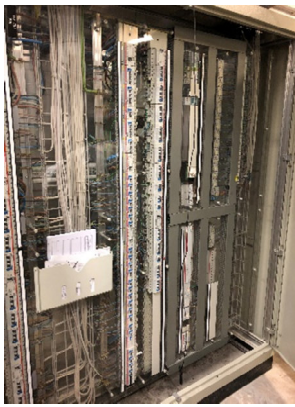
Die Unterverteilung im Hallenbad wurde im Jahr 2007 im Zuge der Gesamtanierung erneuert. Die Anlage deckt die heutigen Bedürfnisse und entspricht den aktuellen Vorschriften.	
232	Starkstrominstallationen		<input checked="" type="checkbox"/> <input type="checkbox"/> <input type="checkbox"/> <input type="checkbox"/>
		Die bestehenden Starkstrominstallationen (Erschliessungen, Erdungen, Licht- und Kraftinstallationen) genügen den momentanen Anforderungen. Sie werden den jeweiligen Bedürfnissen entsprechend laufend angepasst und erweitert. Zudem werden vorschriftsgemäss die periodischen Kontrollen durchgeführt.

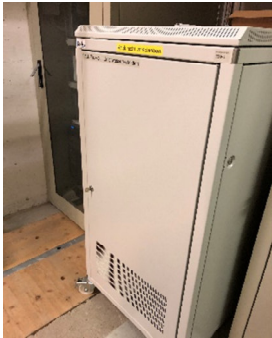
235.84	Bad-Überwachungsanlage		<input checked="" type="checkbox"/> <input type="checkbox"/> <input type="checkbox"/> <input type="checkbox"/>

Die bestehende Unterwasser-Überwachungsanlage "Poseidon" wurde im Jahr 2018 neu installiert. Zudem sind im ganzen Bereich Notrufsäulen vorhanden. Die Überwachung deckt die heutigen Bedürfnisse und entspricht aus elektrischer Sicht den aktuellen Vorschriften.

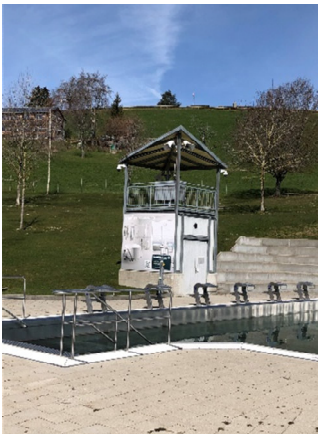
235.51	Audioanlage		<input checked="" type="checkbox"/> <input type="checkbox"/> <input type="checkbox"/> <input type="checkbox"/>

Die bestehende Lautsprecher-Anlage für Durchsagen deckt die heutigen Bedürfnisse und entspricht aus elektrischer Sicht den aktuellen Vorschriften.

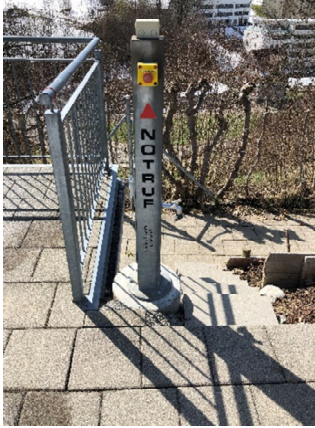
<p>Für die Arealüberwachung sind Videokameras installiert; zudem sind Notrufsäulen vorhanden. Die Alarm-Weiterleitung erfolgt über die Unterverteilung "Telealarm" und wird regelmässig getestet.</p> <p>Die Überwachung deckt die heutigen Bedürfnisse und entspricht aus elektrischer Sicht den aktuellen Vorschriften.</p>	
236	Schwachstrominstallationen

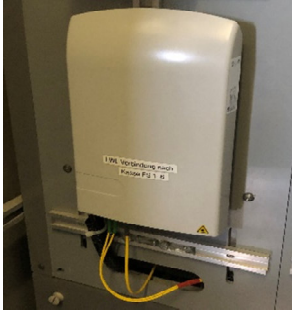
236.41	Arealerschliessung LWL		<input checked="" type="checkbox"/> <input type="checkbox"/> <input type="checkbox"/> <input type="checkbox"/>

<p>Das Areal ist mit Glasfaser (LWL) erschlossen. Die momentanen Bedürfnisse werden damit Abgedeckt.</p>	
239	Übriges
