Gemeinde-Sportanlagenkonzept (GESAK) Gemeinde Herisau

Teil C Objektblätter

Projekt-Nr. 6868 | Datum: 10. August 2022

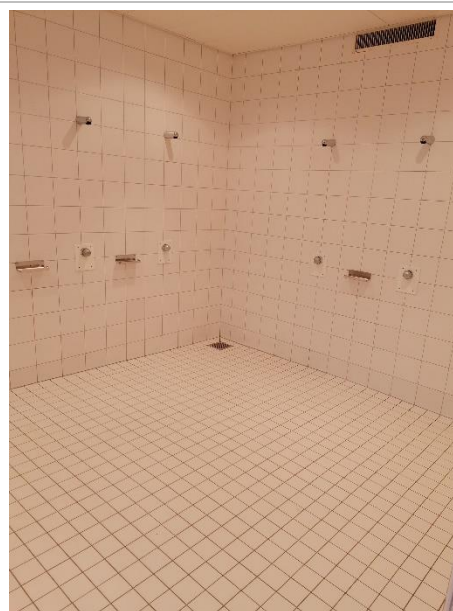
Duschen in Garderoben

Sanierungen bisher	- Total Sanierung 1998 / 1999 (Böden und Garderoben) -
Sanierungsvorschläge	- Duschen in Garderoben sanieren (Evtl. mit Türen ausstat- ten) - Zusätzliche Garderoben wären gewünscht - Hallenboden Parkett (obere Sporthalle) sanieren
Sanierungsmassnahmen	- keine Angaben -

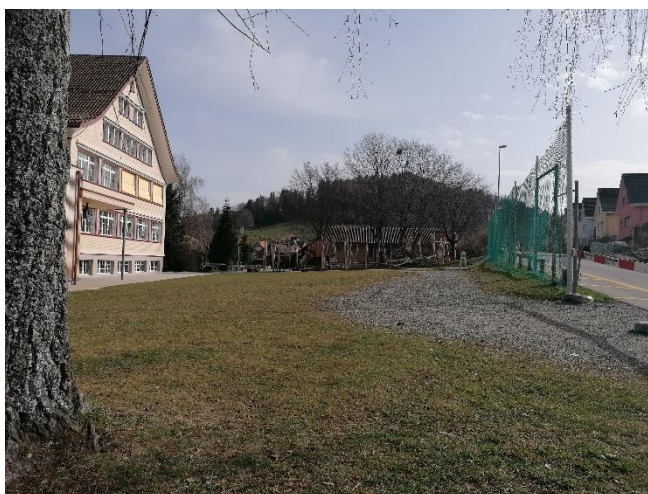
Alte Spielwiese

Objektdaten:	- Spielwiese in Bau	
Bodenaufbau	- bodennaher Aufbau^	
Best. Geräte	- Hülse für Volleyball, mobile Tore	
Einzäunungen	- Ballfang (h = 4.0m) Südseite	
Best. Anschlüsse, etc.	- Wasseranschluss vorhanden	
Zustand Sanitäranlagen:	- gut (in Schulhaus)	
Zustand Garderoben/Clubhaus:	- keine Garderoben	
Zustand Geräteraum:	- kein Geräteraum	
Zustand Tribüne / Zuschauerb.:	- keine Tribüne	
Behindertengesetz BehiG	<input checked="" type="checkbox"/> ja <input type="checkbox"/> nein	
Beleuchtung:	<input type="checkbox"/> LED <input type="checkbox"/> Halogen Zustand: keine Beleuchtung	
Lärmemissionen:	- keine Reklamationen	
Fehlende Anlagen:	- keine Angaben	
	-	
Sanierungsbedarf:	- Ballfang erweitern	
	- Sanierung Spielwiese in Arbeit	
	-

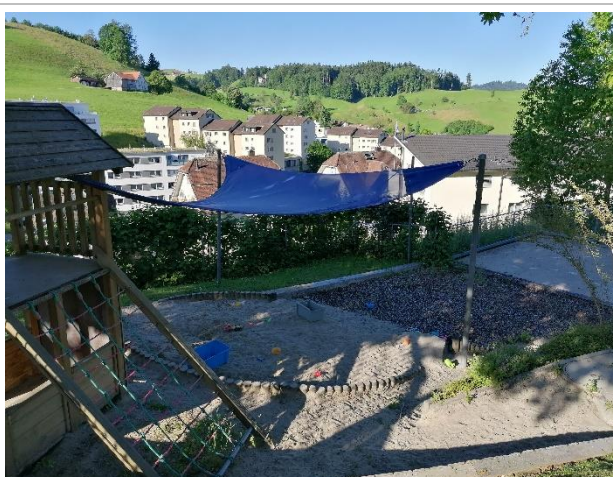
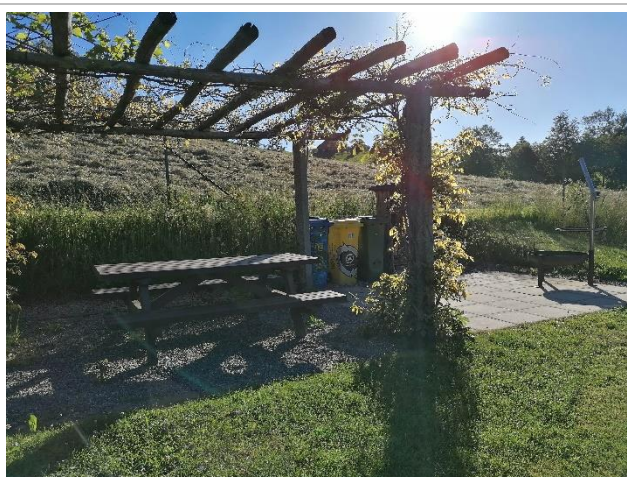
Sicherheitsanforderungen:	x erfüllt Bemerkungen:
Zustand Infrastruktur:	- gut
Unfallverhütung Bfu Prüfung:	<input type="checkbox"/> ja x nein Beanstandungen bei Spielplatz
Bemerkung:	Kinderspielplatz muss saniert / angepasst werden

Sanierungen bisher	- stetige Sanierungen - neues Kassensystem		
Sanierungsvorschläge	- Parkplatzsituation verbessern - Spielplatz sanieren - Evtl. Restaurant sanieren		
Sanierungsmassnahmen	- Sanierung Spielplatz		
ERSCHLIESSUNG			
Erreichbarkeit Freibad:	- mässig, in Wohnquartier (Dorfrand)		
Erschliessungsqualität:	ÖV: 5 bis 10min, nicht ideal (Hang) LV: genügend Abstellplätze, Hanglage MIV: genügend, grosse Distanz zu Parkplatz
